RAPPORT SUR L'ÉTAT DE CONSERVATION DES MOSQUÉES DE STYLE SOUDANAIS DU NORD IVOIRIEN

DÉCEMBRE 2022

Nom du bien du patrimoine mondial (État(s) partie(s)) (Numéro d'identification) : Mosquées de style soudanais du nord ivoirien / (CÔTE D'IVOIRE) / (C 1648)

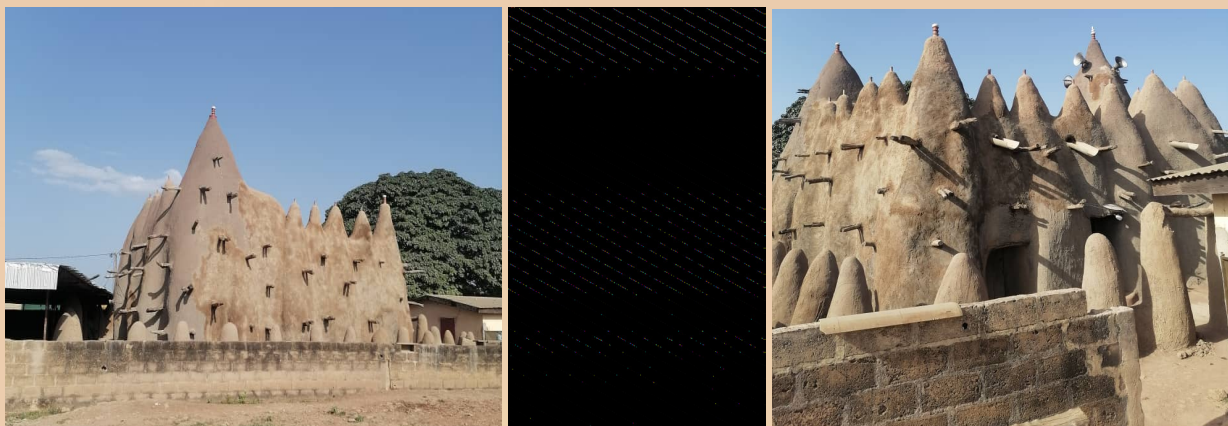
La préoccupation du Comité du patrimoine mondial concernant la mosquée de Kouto était relative à un revêtement de ciment sur ses façades extérieures. Cette anomalie a été corrigée, mieux, le bien a entièrement fait l'objet de travaux de restauration.

Photo 26 : Vue de l'état de conservation de la mosquée de Kouto avant les travaux.

Photos 27 et 28 : Vues de la mosquée de Kouto après les travaux, octobre 2022.
